四川峨胜水泥集团股份有限公司
峨胜采矿场 1200 万吨/年扩大开采范围技改工程

职业病危害控制效果评价报告书

编号：ZP(K)200071

主报告

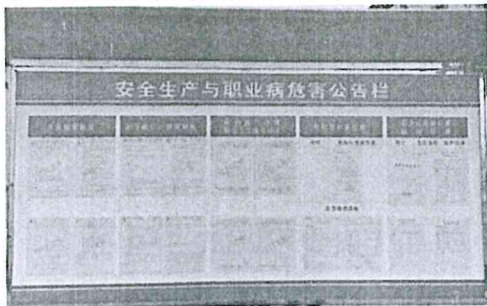
4. 完善职业病危害警示标识。

按照专家组建议，公司设置了职业卫生公告栏，在现场适当位置增加了职业病危害警示标识。部分整改照片如下：

- 1、加强职业病防护设施的维修保养并正常使用；
- 2、按照 GBZ188《职业健康监护技术规范》开展职业健康检查及异常人员的处置；
- 3、完善职业卫生档案，加强职业卫生培训；
- 4、完善职业病危害警示标识。

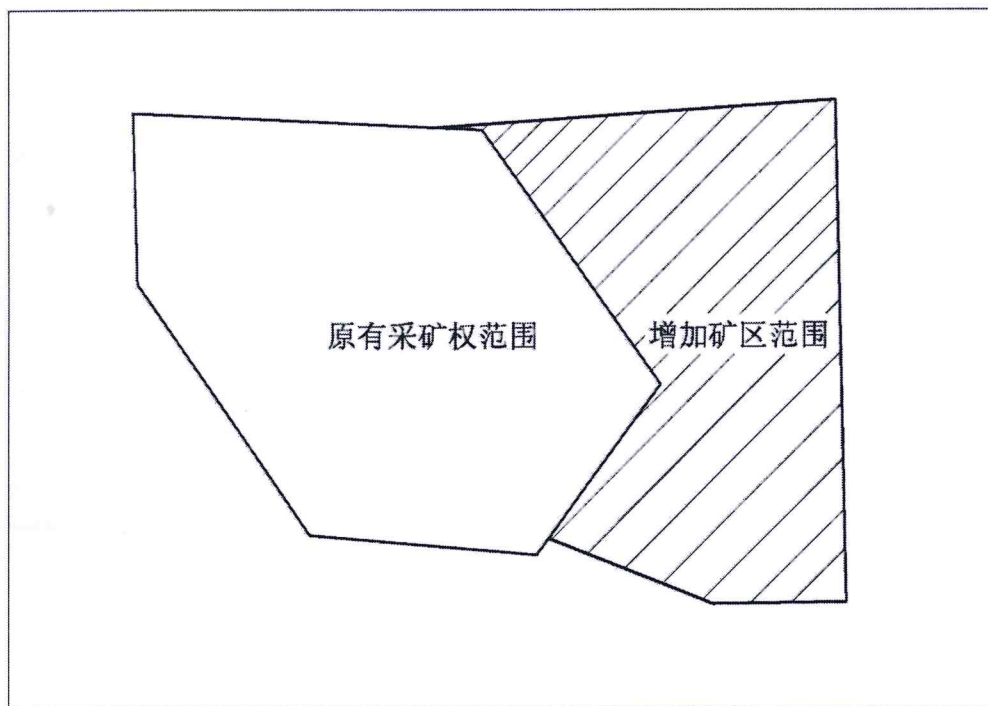
图 1-1 技改前后矿区范围关系图

峨胜集团根据实际生产需要, 其峨胜采矿场申请了将原有矿区向东部延伸、扩大开采范围, 保证矿山生产服务年限。四川省国土资源厅于 2015 年 12 月 15 日审批批准了变更后的矿区范围, 颁发了新的《采矿许可证》(证号: C5100002010127120103368), 核定矿山生产规模 1200 万吨/年, 有效期限: 叁拾年(自 2015 年 12 月 15 日至 2045 年 12 月 15 日), 矿区面积: 1.9522 平方千米, 开采深度: 由 1376 米至 950 米标高。矿区范围由 1~9 号拐点圈定, 详见表 1-1。矿区范围内无矿权重叠、纠纷。

技改前后矿区范围的关系见图 1-1。
